**Recuperação de edificado afeto ao Exército. Sistema de
inspeção e diagnóstico de anomalias em coberturas em
terraço**

Dissertação para a obtenção do Grau de Mestre em
Engenharia Militar

O objetivo desta dissertação é a proposta de um sistema de apoio à inspeção e diagnóstico de anomalias em coberturas em terraço, tendo em vista a normalização e sistematização das inspeções de forma a auxiliar os intervenientes responsáveis por estas ações. Numa primeira fase, são identificadas e classificadas as anomalias e as respetivas causas prováveis e, seguidamente, elaboradas fichas de anomalias, nas quais são incluídas informações relacionadas com as mesmas, tais como a sua designação, descrição sumária do fenómeno de degradação, causas e consequências possíveis, aspetos a inspecionar, parâmetros de inspeção e, finalmente, classificação da anomalia de acordo com o nível de gravidade / urgência de reparação. Nesta fase, são elaboradas as matrizes de correlação anomalias - causas e inter - anomalias.

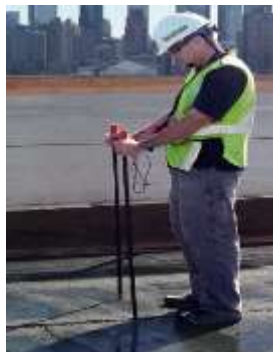
Figura 4.5 - Operador utilizando sondas. Fonte: <http://www.iranalyzers.com/VectorMappingBrochure.pdf>, consultado em 03/03/2015.

O método usa corrente contínua de baixa tensão para produzir um campo elétrico através da membrana de impermeabilização. O equipamento necessário consta de sondas (Figura 4.5), um gerador e um fio elétrico (Figura 4.6), para detetar alterações no campo elétrico causadas pela existência de água em locais de infiltração (WITA, 2012).

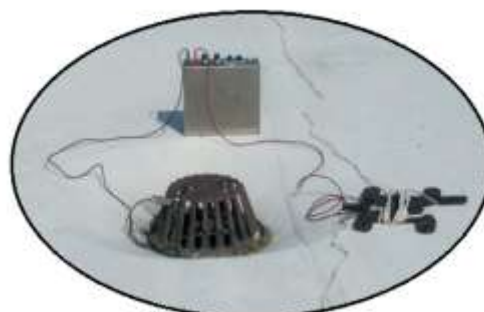
Figura 4.6 - Gerador com ligação simultânea a elemento da cobertura e circuito de fios condutores. Adaptado de Capolino (2004)

Em primeiro lugar, é estabelecida uma área de teste delimitada por um fio elétrico, de forma a isolá-la² da restante cobertura. Após a demarcação do local de inspeção, liga-se, simultaneamente, o gerador ao circuito anteriormente constituído e a um elemento da cobertura condutor³ (Figura 4.6), recorrendo a fios elétricos. De seguida, a superfície da membrana deve ser enxaguada de modo a que fique húmida e não saturada (Wilen, 2012a).

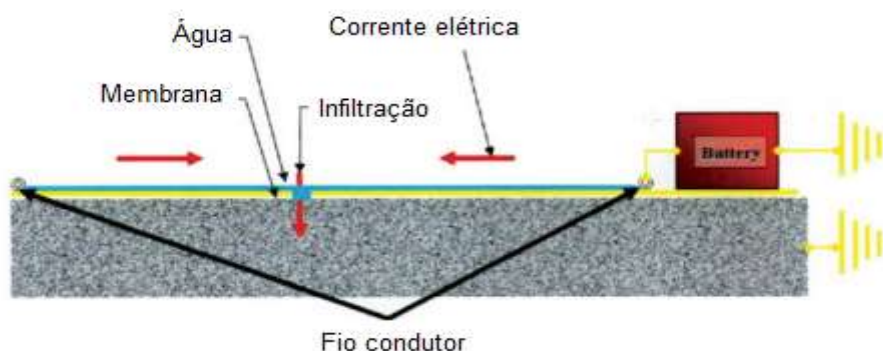
Figura 4.8 - Detecção eletrónica de infiltração (adaptado de Honza, 2010)

Se houver uma infiltração na área de teste, a corrente elétrica será transmitida do gerador para a superfície molhada da membrana, de seguida passará pela zona infiltrada⁴ até ao suporte condutor da membrana e por fim retornará ao gerador, completando assim o circuito. As duas sondas são utilizadas para seguir o fluxo da corrente estabelecida de forma a achar o local exato da infiltração (Wilen, 2012a) (Figura 4.8).

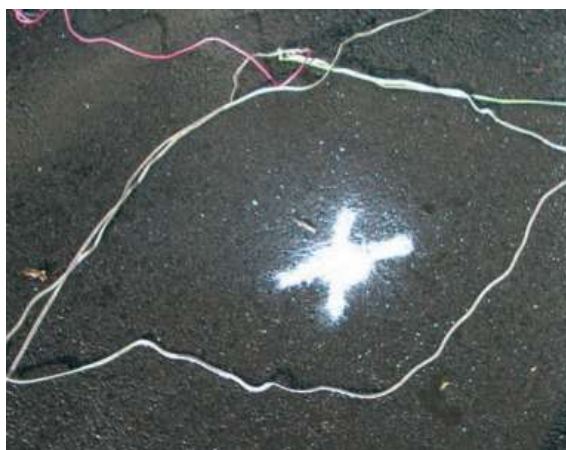
Figura 4.9 - Isolamento de uma infiltração através de um fio condutor (Thornton, 2001)

Uma vez encontrado o local da infiltração deve isolar-se o mesmo colocando fio condutor em seu redor para poder continuar a inspeção sem interferências (Figura 4.9) (Thornton, 2001).

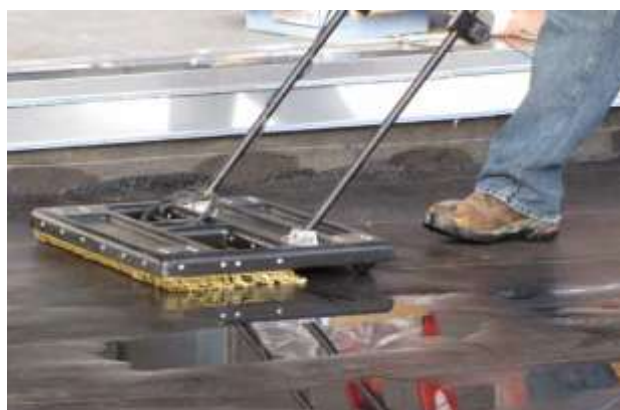
Figura 4.10 - Plataforma de inspeção (Wilen, 2012)

Existe ainda a hipótese de utilização de outra variante deste método, recorrendo para isso a uma plataforma de inspeção, tal como sugere a Figura 4.10.

O funcionamento deste sistema é em tudo idêntico ao descrito, embora a uma escala mais reduzida pois neste caso a área de inspeção limita-se à área da plataforma. A constituição metálica da plataforma permite detetar fluxos de corrente elétrica à medida que o operador percorre a área da cobertura. Tal como no processo anterior, a superfície da membrana de impermeabilização deve estar molhada e a plataforma deve estar ligada ao suporte condutor da membrana, para que o circuito se estabeleça.

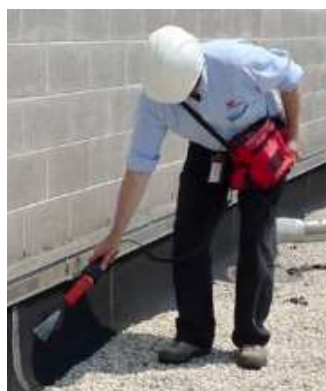
Figura 4.11 - Método "seco" testando um remate com recurso a uma escova "elétrica". Fonte: <http://www.iranalyzers.com/VectorMappingBrochure.pdf>

Segundo Ceja (2013), este é um método que tem vindo a ganhar popularidade nos últimos anos. Esta tecnologia permite detetar rápida e eficazmente roturas na membrana de impermeabilização (Figura 4.11).

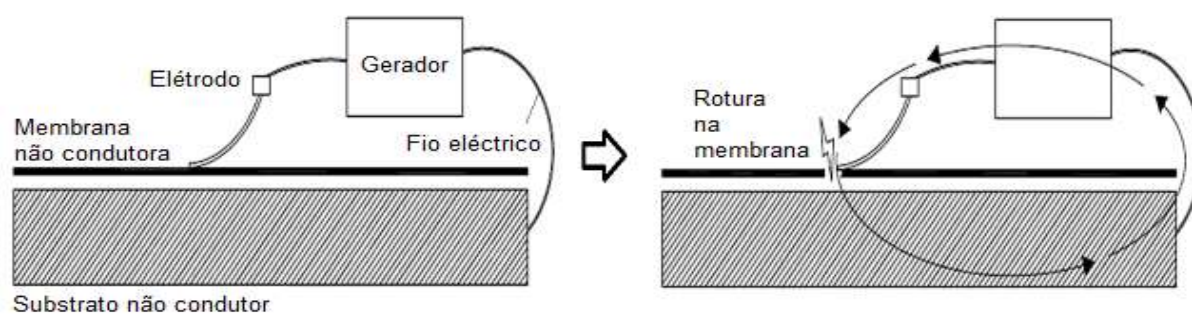
Figura 4.13 - Esquema de funcionamento do método "seco" (adaptado de Ceja, 2013)

Quanto ao seu funcionamento, do gerador partem dois fios sendo que o primeiro se liga à estrutura de suporte da cobertura e o segundo une-se ao elétrodo. À medida que o operador percorre o local de inspeção, se existir uma infiltração, o circuito entre o elétrodo e a estrutura de suporte é fechado criando um sinal sonoro emitido pelo gerador (Figura 4.12 e Figura 4.13).

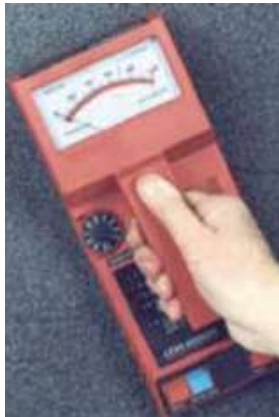
Figura 4.14 - Equipamento utilizado no teste de medição de capacitância, “Leek Seaker” (Capolino, 2004)

O aparelho apresentado na Figura 4.14, que dispõe de dois eléctrodos que emitem sinais de baixa frequência através da membrana e até ao substrato, é utilizado nas medições da impedância⁷ do material. A presença de água ou humidade nos materiais faz aumentar a medição da impedância registada no aparelho detetando assim, a existência de possíveis infiltrações (Roberts, 2006). Aquando da deteção de infiltrações, o aparelho emite um sinal visual e sonoro para que, seguindo o sinal de maior intensidade, se possa encontrar o local da infiltração. Existe ainda a possibilidade de uma inspeção contínua recorrendo ao "Dec Scanner". Este aparelho pesa menos

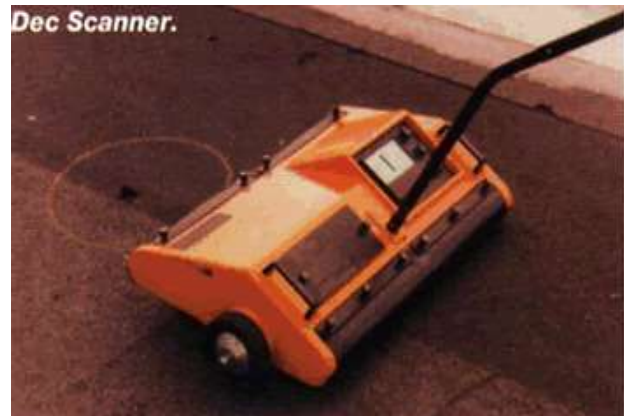
Figura 4.15 - “Dec Scanner” (Roberts, 2006)

de 10 kg e percorre toda a cobertura de forma autónoma registando os locais de possíveis infiltrações. O recurso ao “Dec Scanner” (Figura 4.15) tem a vantagem de poder cobrir grandes áreas em pouco tempo.

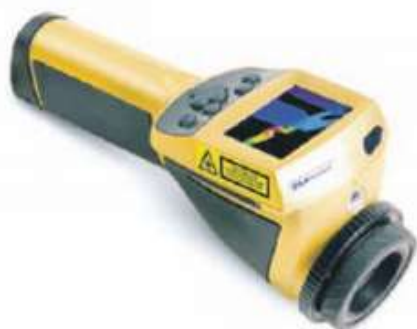
Figura 4.16 - Exemplo de uma câmara de termografia atualmente comercializada (Capolino, 2004)

O equipamento normalmente utilizado é uma câmara (Figura 4.16) que tem a capacidade de reproduzir imagens onde é possível identificar os locais onde existem infiltrações (Figura 4.17) (Capolino, 2004).

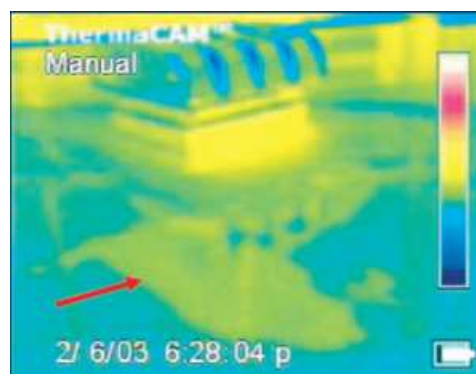
Figura 4.17 - Resultado de um teste de termografia de infravermelhos (Capolino, 2004)

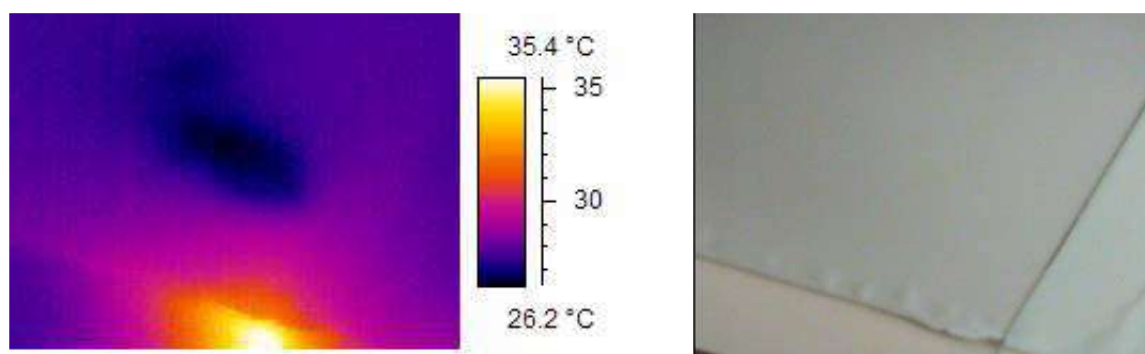
Figura 4.18 - Detecção de uma infiltração não visível (Mendonça, 2005)

A termografia por infravermelhos tem inúmeras aplicações em edifícios. Pode ser utilizada para deteção de causas de anomalias verificadas visualmente, tal como pode ser empregue como instrumento de engenharia preventiva, descobrindo anomalias ainda não aparentes, mas já embrionárias (Figura 4.18). (Mendonça e ITC 2005).

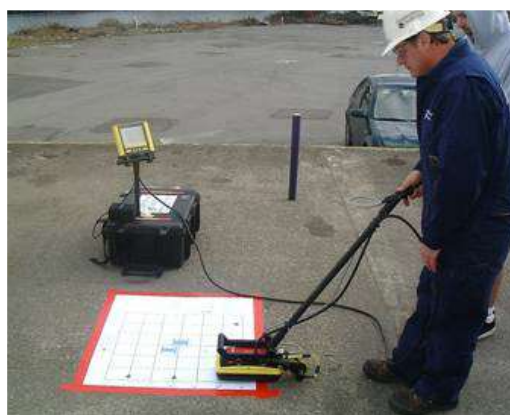
Figura 4.19 - Recurso a radar numa zona identificada pela termografia de infravermelhos (Mendonça, 2005)

Mendonça (2005) acrescenta: a profundidade e a extensão da anomalia detetada não podem ser determinadas. No entanto, nos casos em que tal seja importante, pode utilizar-se, seguidamente, ensaios por radar nas zonas específicas onde se determinaram os defeitos (Figura 4.19).

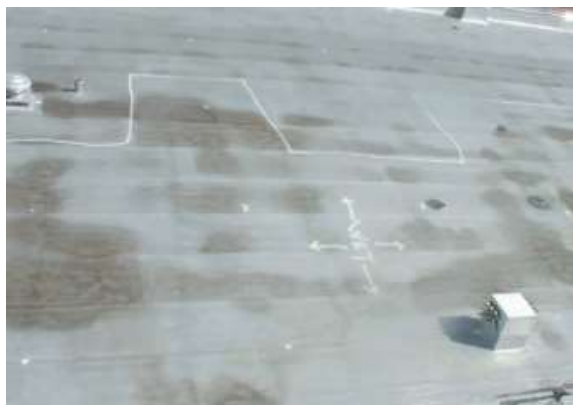
Figura 4.20 - Área molhada delimitada (Capolino, 2004)

O equipamento utilizado deve ser calibrado convenientemente conforme os diferentes sistemas de cobertura e tendo em atenção as espessuras das camadas empregues. As medições podem ser utilizadas para delimitar as áreas de inspeção facilitando desta forma o trabalho do inspetor (Figura 4.20 e Figura 4.21).

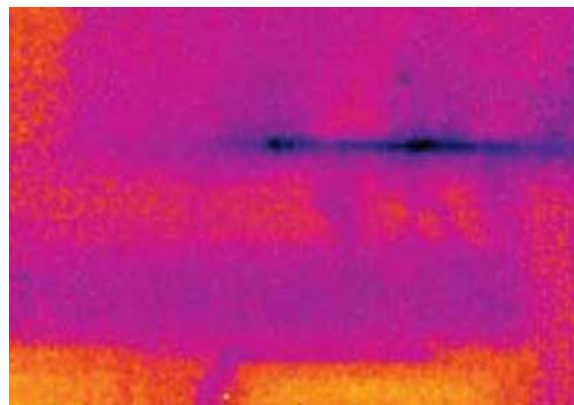
Figura 4.21 - Resultado do teste "Nuclear moisture testing" (Capolino, 2004)

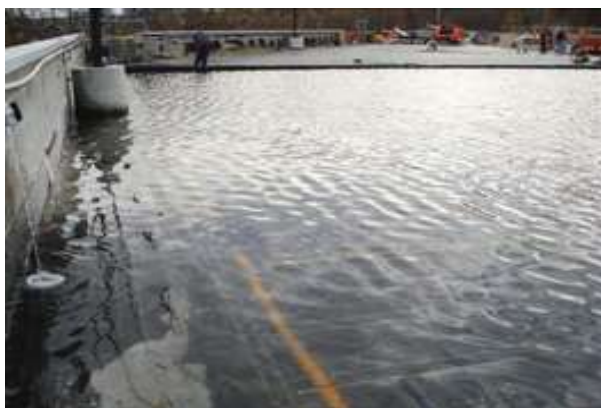
Figura 4.22 - Ensaio de estanqueidade em cobertura.
Fonte: <http://www.constructionspecifier.com/tag/roofing->

Para a realização deste teste, o sistema de drenagem é selado, tipicamente durante 24-72 horas (ASTM, 1998), enquanto se enche a cobertura com água, formando uma lâmina de água com um mínimo de 2,5 centímetros de altura (Figura 4.22 e Figura 4.23) (Schwetz, 2014) (Capolino, 2004)⁹. Simultaneamente, a face inferior da cobertura no interior da habitação é inspecionada de forma a detetar eventuais infiltrações.

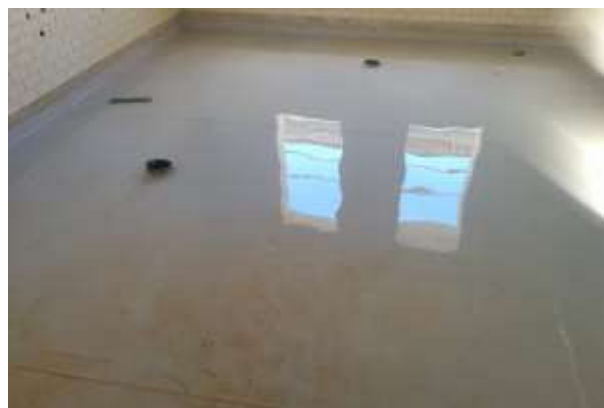
Figura 4.23 - Ensaio de estanqueidade em edifício

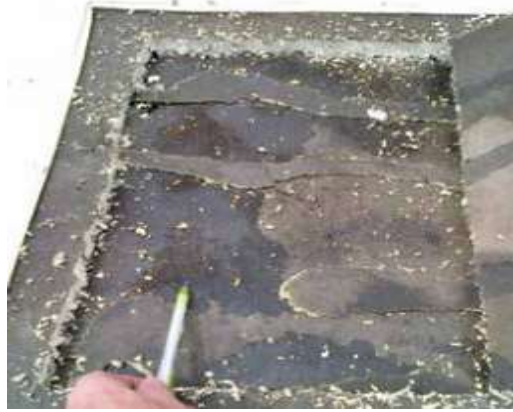
Figura 4.24 - Humidade alojada entre a membrana de impermeabilização e o seu suporte (Schwetz, 2014)

Este teste tem ainda a desvantagem de, no caso de a membrana de impermeabilização não oferecer total estanqueidade, a água infiltrada poder alojar-se entre a membrana e o seu suporte (Figura 4.24), tal como Schwetz (2014) observou num caso de estudo de uma cobertura em terraço de um edifício construído no ano de 2007 em Nova York.

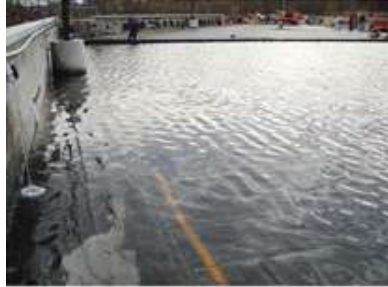
Quadro 4.5 - Ficha de ensaio D-E1 - Ensaio de estanqueidade

| FICHA DE ENSAIO D-E1 | |
|---|---|
| <ul style="list-style-type: none"> ✓ o sistema de drenagem é selado (normalmente até 48 h); ✓ enche-se a cobertura com água, constituindo uma lâmina de água com altura adequada à capacidade resistente da estrutura; ✓ verifica-se a face inferior da cobertura no interior da habitação, de forma a detetar eventuais infiltrações; ✓ no final do teste, toda a água é drenada. | |
| <ul style="list-style-type: none"> ✓ a demora no enchimento da cobertura com água, no teste e na drenagem da água após teste; ✓ desperdício de água; ✓ no caso de a membrana de impermeabilização não oferecer total estanqueidade, a água infiltrada pode alojar-se entre a membrana e o seu suporte. | |

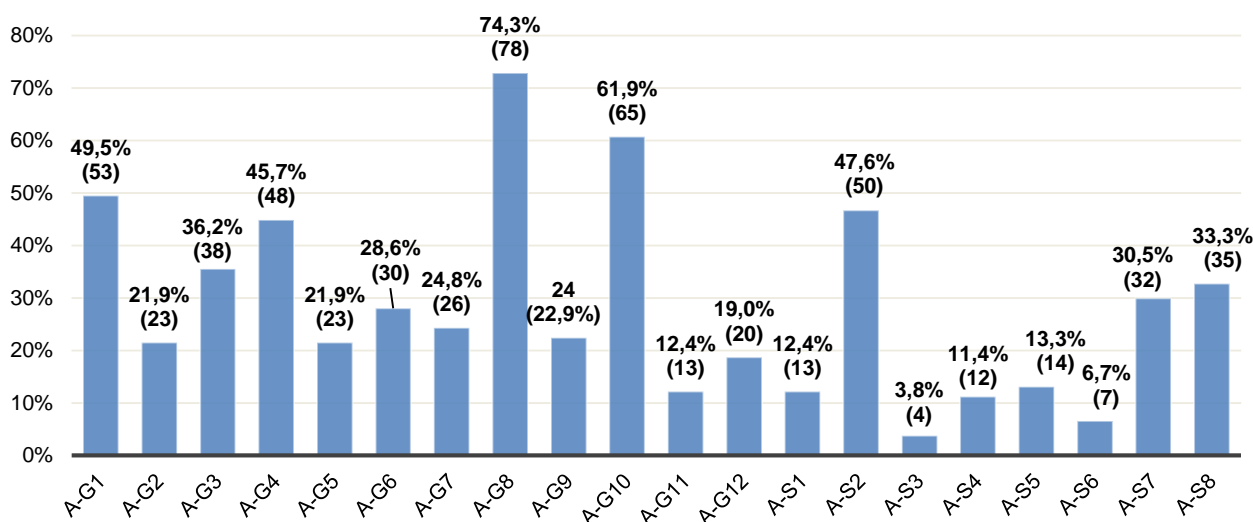
Figura 5.1 - Frequência absoluta e relativa das anomalias identificadas nas 105 inspeções realizadas

A Figura 5.1 apresenta as frequências absolutas e relativas das anomalias registadas no total de inspeções realizadas.

Através da observação deste gráfico, pode-se concluir que a anomalia **A-G8 - acumulação de detritos** é a que apresenta um maior número de ocorrências, representando 74,3% do universo total de coberturas inspeccionadas. Tal facto pode ser justificado pelas insuficientes ou inexistentes ações de manutenção.

Seguidamente, apresenta-se com maior número de ocorrências a anomalia **A-G10 - colonização biológica** verificando-se em 61,9% dos casos. Mais uma vez, o aparecimento desta anomalia pode imputar-se, em parte, à falta ou à insuficiência de ações de manutenção; de realçar que a colonização biológica é altamente favorecida aquando da conjugação de dois fatores: presença de humidade e radiação solar, e também por esta razão regista um elevado número de ocorrências. O desgaste superficial (**A-G1**) verificou-se, aproximadamente, em 50% dos casos observados, o que seria de esperar pois o desgaste e envelhecimento das camadas é inevitável, sendo que a única forma de o controlar / minimizar é a escolha de materiais adequados à exposição solar ou resistentes ao desgaste. A inexistência / conceção inadequada de tubos de queda (**A-S2**) faz-se, igualmente, representar por uma elevada frequência, registando-se em 47,6% dos casos observados. Tal facto prende-se, na maioria das vezes, com a ausência de ralos na embocadura do tubo, o que facilitará o entupimento e consecutivamente a acumulação de detritos.

No que respeita às anomalias identificadas em menor número na amostra, destacam-se as **A-S6 - fixações deficientes** e **A-S3 - conceção inadequada de tubos ladrão**, tendo sido registadas em apenas 7 e 4 ocorrências, respetivamente. Este facto resulta da especificidade das mesmas e do número reduzido de inspeções efetuadas. Uma vez que estas anomalias foram identificadas em mais do que uma ocorrência considera-se conveniente que as mesmas continuem a ser consideradas na classificação proposta de anomalias realizada no capítulo 3.

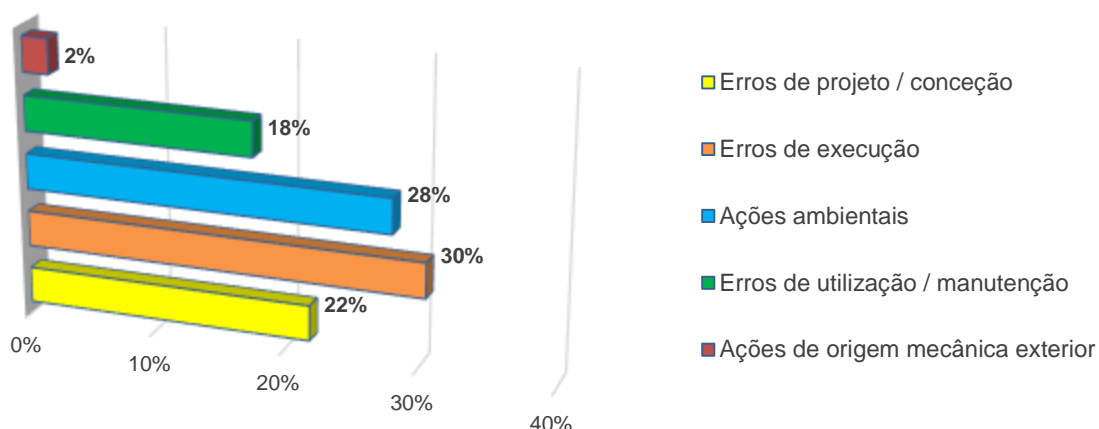
Figura 5.2 - Distribuição das causas prováveis observadas nas inspeções realizadas

Na sequência da realização das inspeções às coberturas, foram registadas 1962 causas prováveis (diretas e indiretas) das 608 anomalias identificadas, resultando, em média, em 3,2 causas para cada anomalia. A Figura 5.2 apresenta a distribuição das causas prováveis associadas às anomalias encontradas no total das inspeções realizadas.

O grupo classificativo das causas associadas a erros de execução corresponde à maior frequência registada (30%).

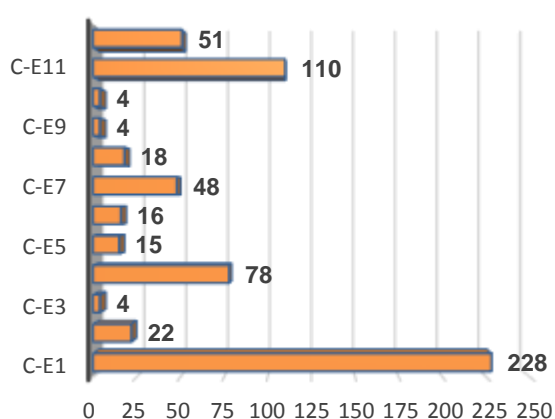
Figura 5.3 - Frequência absoluta das causas do grupo C-E identificadas nas 608 anomalias em coberturas planas

As Figuras 5.3 a 5.12 representam as frequências absolutas e relativas (correspondentes às absolutas divididas pelo total de causas identificadas) das causas registadas, por cada grupo classificativo.

A causa **C-E1 - falta de qualidade na mão-de-obra** é a que apresenta um maior número de registros, refletindo a falta de pessoal especializado na execução de tarefas específicas. É de salientar que os erros ao nível da execução em coberturas em terraço podem constituir, muitas das vezes, anomalias ou contribuir para o aparecimento de outras anomalias. A causa **C-E11 - deficiente colocação da membrana de impermeabilização** aparece em segundo lugar com o maior registo de ocorrências, estando intimamente relacionada com a causa anteriormente descrita, sendo, frequentemente, uma consequência desta. A deficiente execução de remates e elementos de proteção associados (**C-E4**) também apresenta um número elevado de ocorrência estando, mais uma vez, associada à falta de qualidade na mão-de-obra.

Quanto às causas que apresentam um menor número de registros, tem-se a **C-E3 - deficiente armazenamento / transporte de materiais**, a **C-E9 - deficiente execução de tubos ladrão** e a **C-E10 - deficiente fixação mecânica**. Relativamente à primeira causa, houve claramente, uma dificuldade na avaliação da mesma, pois não se acompanhou a fase inicial do transporte dos materiais, sendo esta só assinalada segundo informações transmitidas pelos donos de obra. Nas outras causas, registou-se uma dificuldade em assinalar as mesmas devido à dimensão da amostra estudada; veja-se que, apesar do seu baixo número de ocorrências, tal não implica a sua inexistência.

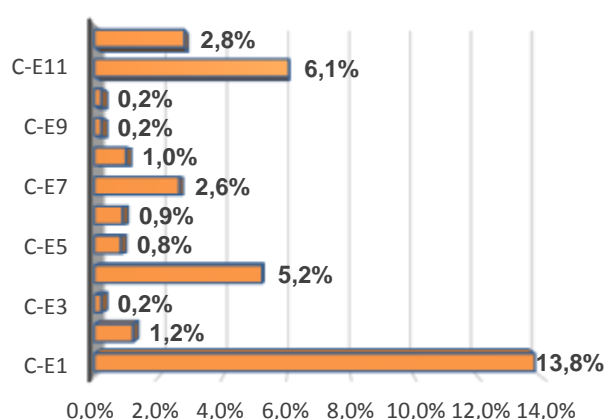
Figura 5.4 - Frequência relativa das causas do grupo C-E identificadas nas 608 anomalias em coberturas planas

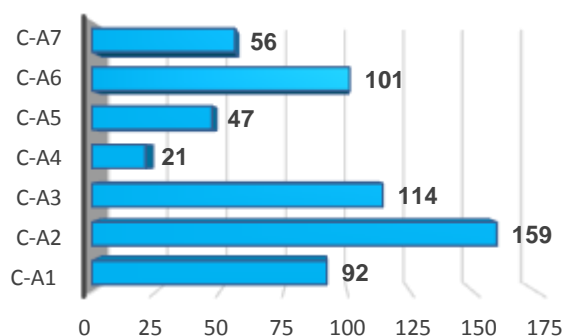
Figura 5.5 - Frequência absoluta das causas do grupo C-A identificadas nas 608 anomalias em coberturas planas

O grupo classificativo das causas associadas a ações ambientais corresponde a 28% do total das assinaladas. A causa **C-A2 - radiação ultravioleta / solar** apresenta um registo de 8,8% do total das anomalias

A causa **C-A3 - humidade** apresenta um registo de 6,3% do total das anomalias identificadas, estando associada ao aparecimento da anomalia **A-G4 - formação de pregas / empolamento** que ocorre 45,7% das vezes.

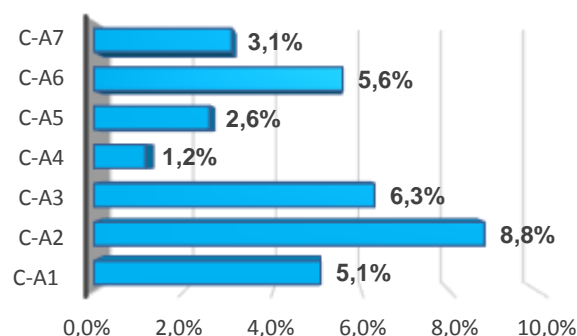
Figura 5.6 - Frequência relativa das causas do grupo C-A identificadas nas 608 anomalias em coberturas planas

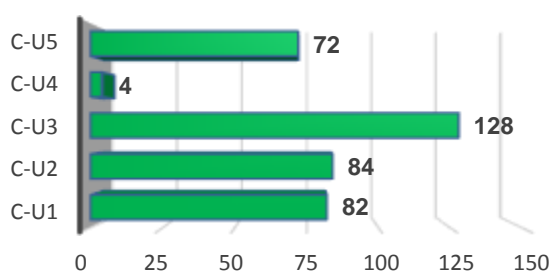
Figura 5.7 - Frequência absoluta das causas do grupo C-U identificadas nas 608 anomalias em coberturas planas

As causas associadas a erros de utilização / manutenção (**C-U**) correspondem a 18% do total das causas assinaladas e destaca-se a causa **C-U3 - ausência / inadequada inspeção**, que representa 7,1% do total das anomalias identificadas. A inspeção deve ser efetuada periodicamente a fim de evitar problemas como o aparecimento de colonização biológica, presença prolongada de água / empoçamentos ou acumulação de detritos.

Dentro deste grupo classificativo de causas, existe uma que possui poucos registos em virtude de ser a causa específica de anomalia com reduzido número de ocorrências, ou seja, a causa **C-U4 - alteração do tipo de utilização da cobertura**. Como é evidente, percebe-se que o número de ocorrências se encontra intrinsecamente associado ao número de inspeções a coberturas em terraço. Com isto, considera-se que esta causa, tal como outras referidas, deve fazer parte da classificação proposta.

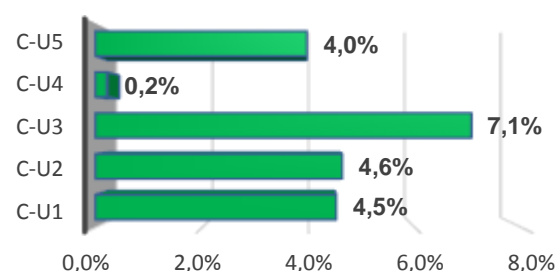
Figura 5.8 - Frequência relativa das causas do grupo C-U identificadas nas 608 anomalias em coberturas planas

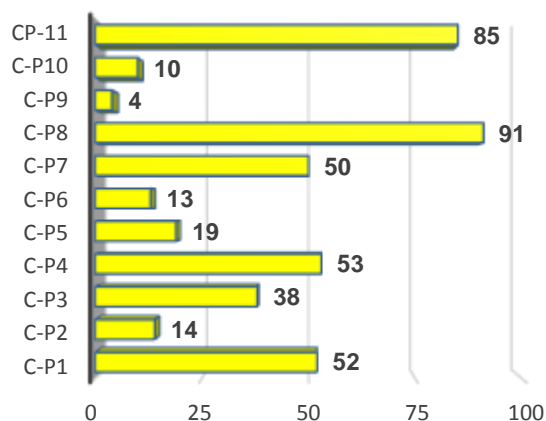
Figura 5.9 - Frequência absoluta das causas do grupo C-P identificadas nas 608 anomalias em coberturas planas

O grupo classificativo das causas associadas a erros de projeto / conceção (**C-P**) corresponde a 22%. Neste caso, encontrou-se algumas dificuldades no registo deste tipo de causas, porque o acesso ao projeto da cobertura foi, na maioria das inspeções, impossível. Contudo, as causas que apresentam maior registo são a **C-P11 - escolha inadequada de materiais**, que tem elevado contributo para anomalias como o desgaste superficial (**A-G1**), fratura / rotura (**A-G2**) e fissuração (**A-G5**), e a **C-P8 - conceção / pormenorização deficiente de remates e elementos de proteção associados**, que contribui, de forma decisiva, para os remates deficientes (**A-S8**).

Por outro lado, a causa que apresenta menor número de ocorrências registadas é a **C-P9 - conceção / por-menorização de tubos ladrão** que, uma vez mais, se encontra dependente do número de inspeções a coberturas em terraço realizadas.

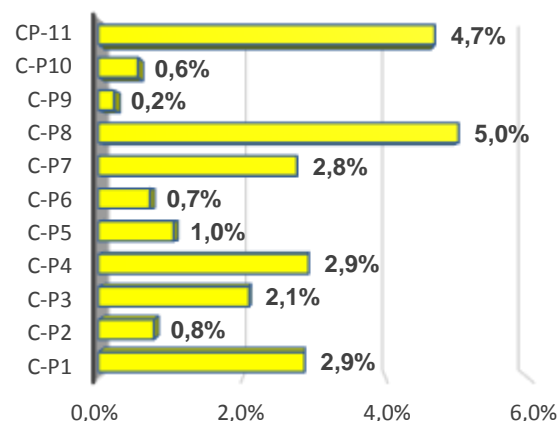
Figura 5.10 - Frequência relativa das causas do grupo C-P identificadas nas 608 anomalias em coberturas planas

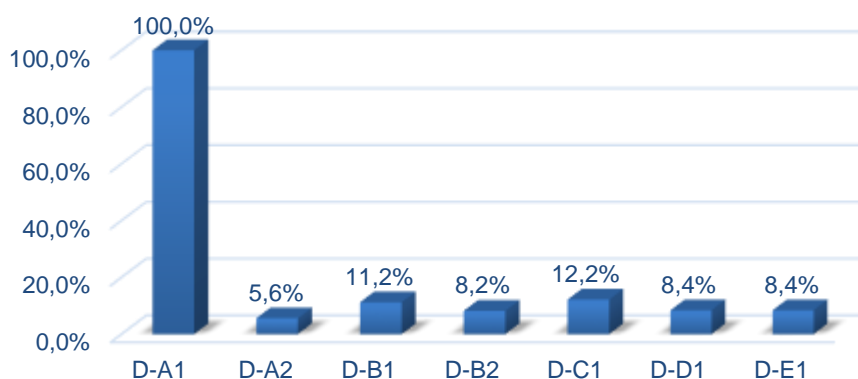
Figura 5.13 - Frequência relativa dos métodos de diagnóstico registados

Relativamente aos métodos de diagnóstico utilizados *in situ* referidos no capítulo 4, a Figura 5.13 apresenta a frequência relativa dos métodos de diagnóstico registados, de forma a caracterizar pormenorizadamente as anomalias identificadas e/ou as respetivas causas prováveis.

Pela análise do gráfico, verifica-se que o método **D-A1 - inspeção visual** é o que apresenta, destacadamente, um maior número de registos abarcando o número total de anomalias. De facto, a inspeção visual foi definida como primeiro método na caracterização de todas as anomalias, recorrendo-se de seguida a métodos mais específicos, se possível ou aplicável.

O método **D-B1 - deteção eletrónica de infiltração** apresenta a terceira frequência mais elevada, justificada pelo facto de poder ser utilizado em pontos singulares (método de baixa tensão) e em quase todo o tipo de membranas à exceção das membranas EPDM. Por outro lado, este método (método de alta tensão) não fornece resultados totalmente fidedignos quando o sistema de membrana é totalmente aderido. Este método não foi proposto para utilização aquando da presença de ventos fortes, daí obter apenas a terceira frequência mais elevada.

Por fim, o método **D-E2 - ensaio de estanqueidade** pode ser utilizado sempre que haja infiltrações ou indícios de que estas possam ocorrer. No entanto, quanto maior a pendente do sistema de cobertura, mais difícil se torna a sua utilização pois há maior dispêndio tanto de água como de tempo.

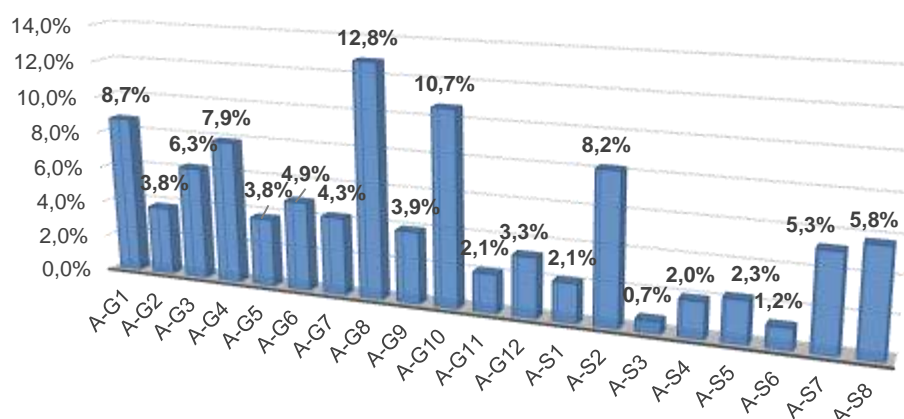
Figura 5.14 - Contribuição relativa de cada anomalia na amostra total

Com base na classificação proposta no capítulo 3, apresenta-se na Figura 5.14 a percentagem de ocorrência de cada uma das anomalias na sua amostra total verificada nas coberturas em terraço inspeccionadas. As anomalias **A-G8 - acumulação de detritos** e **A-G10 - colonização biológica** são as que apresentam maior probabilidade (superior a 10%) de serem observadas durante uma eventual inspeção, pelas razões referidas em 5.3.1. Seguidamente, apresentam-se com maiores frequências as anomalias **A-G1- desgaste superficial** (8,7%), **A-S2 - conceção inadequada de tubos de queda** (8,2%) e **A-G4 - formação de pregas / empolamento** (7,9%).

Por outro lado, as anomalias **A-S3 - conceção inadequada de tubos ladrão** e **A-S6 - fixações deficientes** apresentam as probabilidades de ocorrência mais baixas, respetivamente 0,7% e 1,2%. Por outro lado, a segunda anomalia é somente característica de alguns tipos de sistemas de cobertura (como referido em 2.5.2.) ou tipo de remates (com rufo).

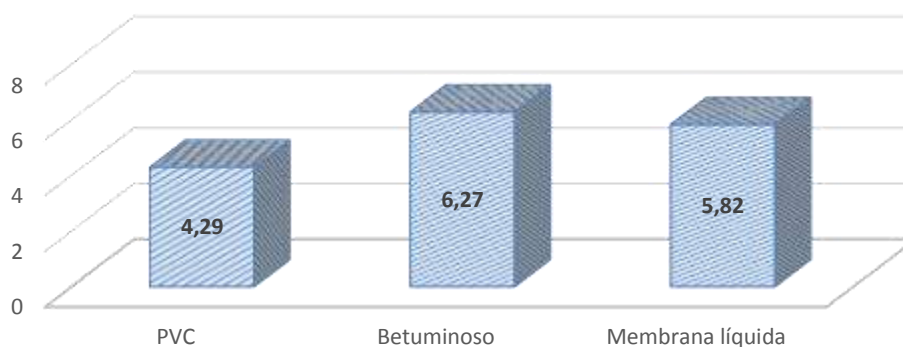
Figura 5.15 - Média de anomalias registradas nos diferentes revestimentos de impermeabilização inspecionados

Visto grande parte das anomalias terem sido registadas ao nível do revestimento de impermeabilização, decidiu-se fazer o levantamento das anomalias consoante o tipo de revestimento inspecionado. Para tal, apresenta-se na o número médio de anomalias encontrado nos diferentes tipos de revestimentos de impermeabilização inspecionados. A média de anomalias foi calculada dividindo o número total de anomalias no revestimento de impermeabilização pelo número total de revestimentos desse tipo na amostra.

Por observação da figura, pode-se concluir que nas membranas betuminosas ocorre um maior número médio de anomalias. É de realçar que, apesar de o número de membranas líquidas inspecionadas (11) ser bastante inferior ao número de membranas betuminosas inspecionadas (86), as médias se encontram relativamente próximas.

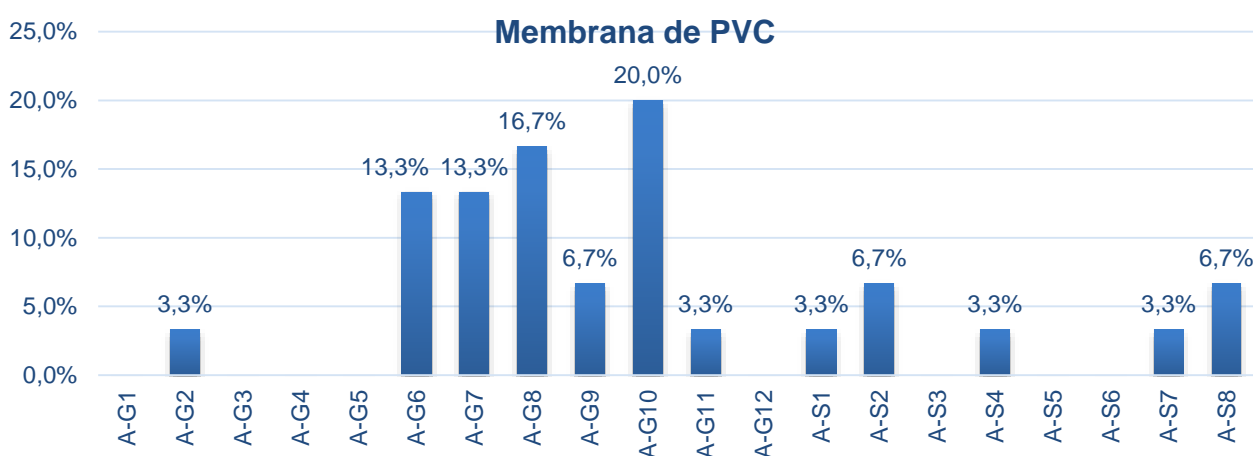
Figura 5.16 - Frequência de ocorrência das anomalias registradas em coberturas com membranas de PVC

As anomalias que ocorrem com maior frequência, em média, nas três soluções são a **A-G10 - colonização biológica**, a **A-G8 - acumulação de detritos** e a **A-S2 - conceção inadequada de tubos de queda**. As duas primeiras são consequência, uma vez mais, da ausência de ações de limpeza e manutenção, enquanto que a última é consequência da má pormenorização e/ou execução de tubos de queda.

Por observação da Figura 5.16, conclui-se que nas membranas de PVC, em relação à integridade do revestimento de impermeabilização, evidencia-se a anomalia **A-G6 - perfuração** que, registrando uma frequência assinalável (13,3%), pode colocar em causa a integridade do mesmo. No caso das coberturas invertidas, onde se adotou a membrana de PVC, registou-se com alguma frequência a anomalia **A-G7 - ausência / posicionamento inadequado de camada** (13,3%). Esta anomalia verificou-se principalmente no isolamento térmico, que por vezes apareceu danificado devido ao vento, ao vandalismo e ataque das raízes da vegetação. Os remates deficientes (**A-S8**), que apresentam uma frequência de 6,7%, revelam a pouca importância que incorretamente se dá tanto à pormenorização como à execução de pontos singulares.

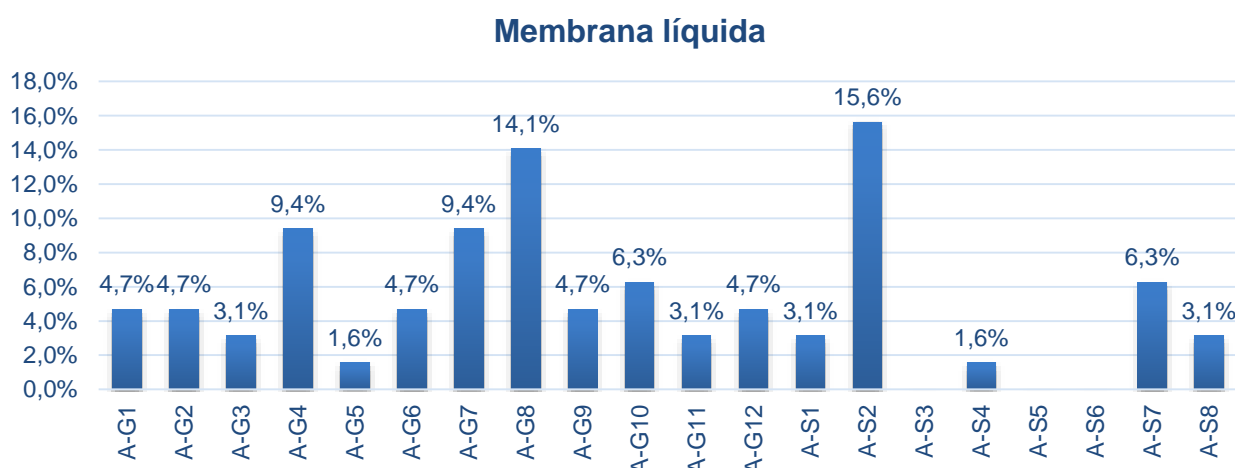
Figura 5.17 - Frequência de ocorrência das anomalias registradas em coberturas com membrana líquida

Relativamente às coberturas com membrana líquida (Figura 5.17), observa-se que as anomalias, para além das referidas, que se registam com maior frequência são a **A-G4 - formação de pregas / empolamento** e a **A-G7 - ausência / posicionamento inadequado de camada**. A primeira anomalia encontra-se associada à falta de qualidade na mão-de-obra nomeadamente na colocação da camada de impermeabilização com humidade presente no suporte. A segunda, por sua vez, relaciona-se com a ausência da camada de rede de fibra de vidro ou da segunda camada de membrana líquida, em certos locais. É mais uma vez notória a relação das anomalias com a falta de qualidade na mão-de-obra.

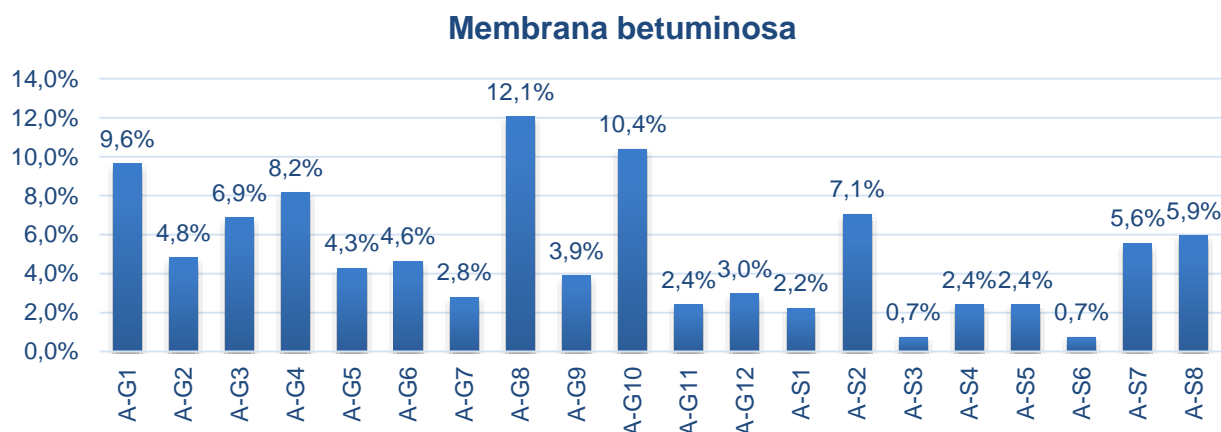
Figura 5.18 - Frequência de ocorrência das anomalias registadas em coberturas com membrana betuminosa

Quanto às coberturas que apresentam um revestimento de impermeabilização betuminoso, observa-se que as anomalias que apresentam maior frequência, excetuando as referidas, são a **A-G1- desgaste superficial** (9,6%) e a **A-G4 - formação de pregas / empolamento** (8,2%). Na primeira, tem-se como ação predominante a ação da radiação solar que promove o envelhecimento da membrana betuminosa. Já na segunda anomalia, tem-se como principais causadores a deficiente colocação da membrana de impermeabilização a par da presença de humidade.

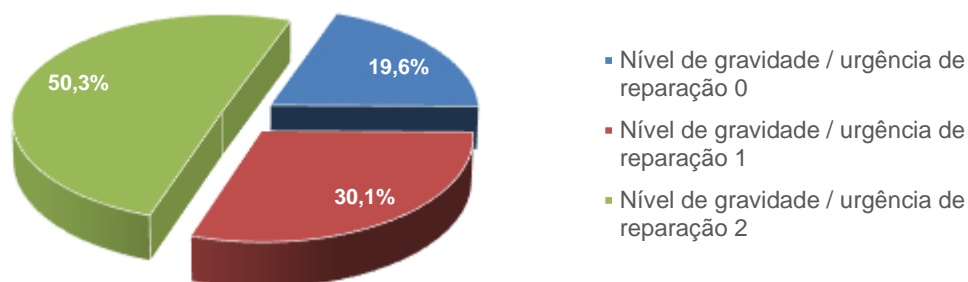
Figura 5.19 - Nível de gravidade / urgência de reparação das anomalias na amostra

Apresenta-se na Figura 5.19 as percentagens dos três tipos de intervenção (0 - intervenção imediata, até 6 meses; 1 - intervenção a médio prazo, até 1 ano e 2 - monitorização da anomalia) para o total de anomalias da amostra e a frequência relativa destes graus para cada tipo de anomalia identificada na amostra (Figura

Observando a Figura 5.19, verifica-se que o nível de gravidade mais vezes registado foi o 2 (50,3% da amostra), enquanto o nível de gravidade que exige intervenção mediata é o que apresenta menor número de registos (19,2%).

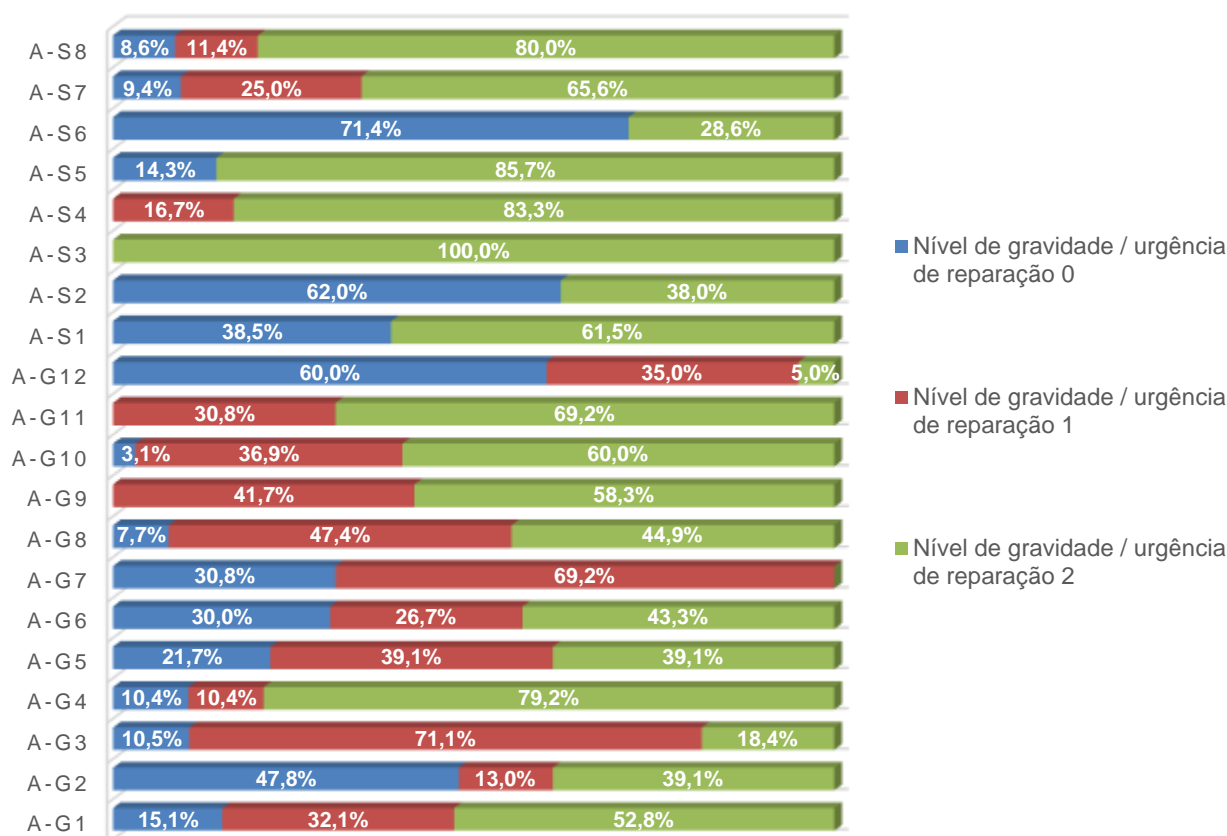
Figura 5.20 - Urgência de reparação estimada para cada anomalia identificada na amostra

A análise por tipo de anomalia da Figura 5.20 permite concluir que, em mais de 50% dos casos, as anomalias **A-G12 - manchas de humidade de condensação / infiltração**, **A-S2 - conceção inadequada de tubos de queda** e **A-S6 - fixações deficientes** necessitam de uma intervenção imediata, sob pena de ocorrer a degradação dos elementos afetados pela humidade / infiltrações, no primeiro caso; o caso da conceção inadequada de tubos de queda pode resultar em acumulação de detritos e entupimento dos tubos de queda, po-

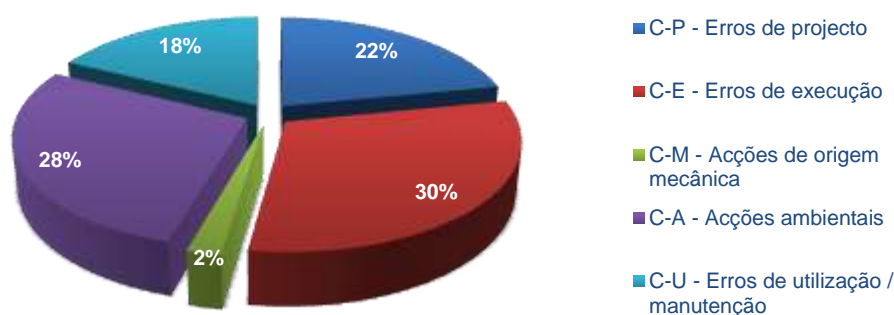
Por observação do gráfico, verifica-se que as causas associadas ao grupo **C-E - erros de execução** (30%) são aquelas que mais contribuem para a ocorrência de anomalias, seguidas das causas respeitantes ao grupo **C-A - ações ambientais** (28%), como seria expectável. Este facto prende-se com a exposição do sistema de cobertura às ações ambientais que, face às coberturas inclinadas têm um efeito mais nefasto. O grupo **C-P - erros de projeto / conceção** (22%) também apresenta uma elevada contribuição para a ocorrência de anomalias, embora este tipo de erros seja, por vezes, mais dificilmente identificável. Com uma representatividade muito próxima da do grupo anterior, aparece o grupo **C-U - erros de utilização / manutenção** (18%), principalmente devido à causa **C-U3 - ausência / inadequada inspeção**. Por fim, o grupo **C-M - ações de origem mecânica** (2%) apresenta o menor número de registos.

Figura 5.21 - Contribuição relativa de cada grupo de causas para a ocorrência de anomalias

Relativamente à análise estatística das causas prováveis, foram construídos gráficos de frequência relativa de ocorrência das mesmas. Analisando estes gráficos é possível retirar algumas conclusões que contribuem para o aprofundar de conhecimento sobre a temática. A Figura 5.21 ilustra a contribuição de cada grupo de causas para o total de ocorrências assinaladas.

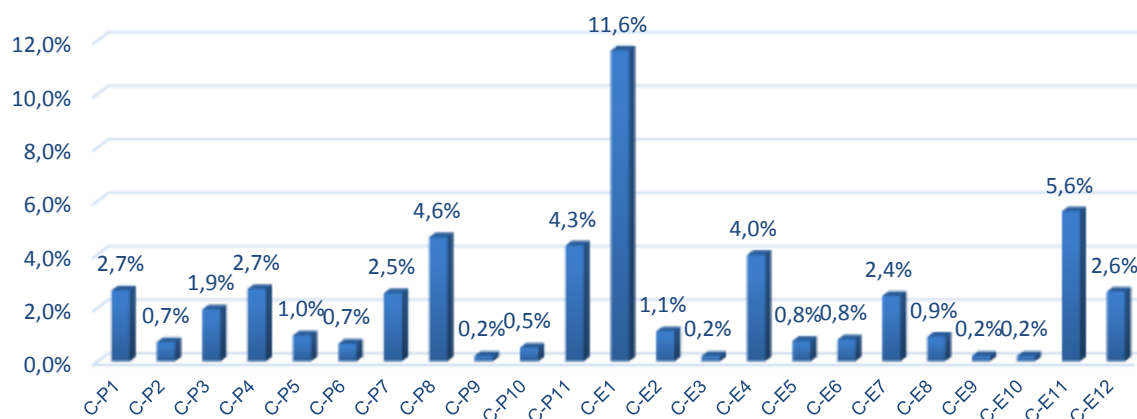
As Figuras 5.22 e 5.23 ilustram a frequência relativa das causas observadas durante a campanha de inspeções. Como se pode observar, a causa **C-E1 - falta de qualidade na mão-de-obra** é a que apresenta maior frequência, sendo igualmente a principal responsável pelas anomalias relativas aos erros de execução. Num segundo plano, tem-se a **C-A2 - radiação ultravioleta / solar**, que é a principal responsável pelas anomalias de origem ambiental. A radiação solar tem forte impacte na medida em que origina o envelhecimento das camadas do sistema da cobertura. No mesmo plano, pode-se observar a **C-U3 - ausência / inadequada inspeção** que foi referida como sendo a principal causa das anomalias decorrentes dos erros de utilização / manutenção. Seguidamente, perfilam-se a **C-A3 - humidade** e a **C-E11 - deficiente colocação da membrana de impermeabilização**. De facto, estes dois problemas podem estar associados, pois o segundo pode levar ao aparecimento do primeiro. A colocação da membrana de impermeabilização, que inevitavelmente se encontra associada à mão-de-obra, é fundamental numa cobertura plana, pois qualquer erro ou má disposição da membrana pode originar, facilmente, infiltrações ou empolamentos, neste caso a origem do problema indexada à presença de humidade.

Figura 5.22 - Frequência relativa das causas observadas durante as inspeções (grupo C-P e C-E)

Por outro lado, as causas que apresentam menor frequência são a **C-P9 - conceção / pormenorização deficiente de tubos ladrão**, a **C-E9 - deficiente execução dos tubos ladrão**, a **C-E10 - deficiente fixação mecânica** e a **C-U4 - alteração do tipo de utilização da cobertura**. O baixo registo destas causas prende-se, mais uma vez, com o reduzido número de vezes que foram detetadas nas inspeções, para conseguir uma melhor avaliação das mesmas teria que se aumentar o número de inspeções realizadas.

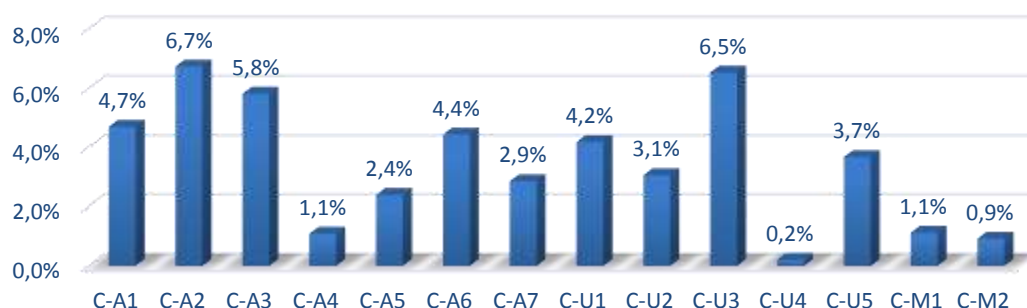
Figura 5.23 - Frequência relativa das causas observadas durante as inspeções (grupo C-A, C-U e C-M)

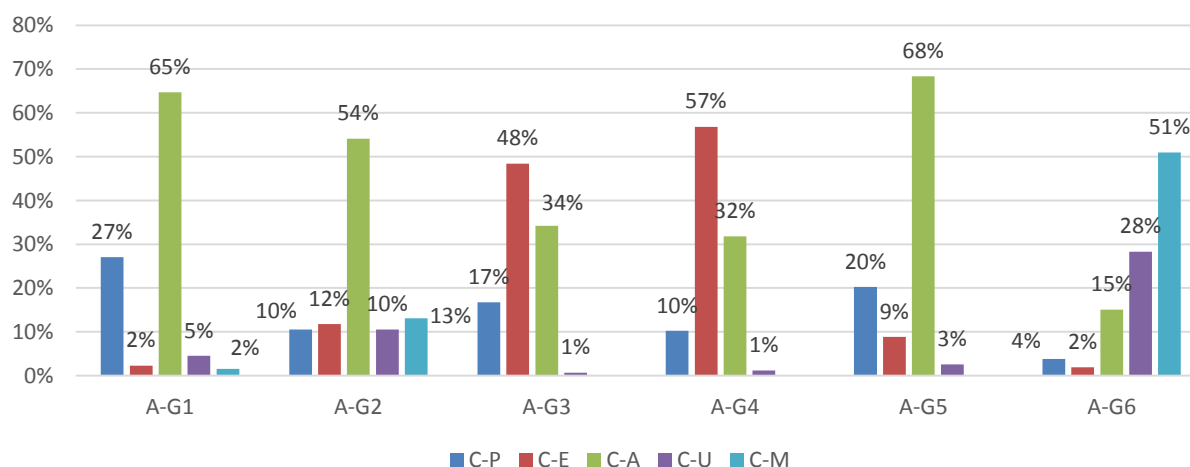
A Figura 5.24 apresenta a contribuição relativa dos grupos de causas para as anomalias **A-G1 - desgaste superficial**, **A-G2 - fratura / rotura**, **A-G3 - descolamento / arrancamento**, **A-G4 - formação de pregas / empolamento**, **A-G5 - fissuração** e **A-G6 - perfuração**.

Figura 5.24 - Contribuição relativa dos grupos de causas para a primeira metade do grupo de anomalias de carácter geral

Analisando o gráfico, verifica-se que o grupo de causas que apresenta maior frequência nesta anomalia é o **C-A - ações ambientais** (65%), nomeadamente devido à contribuição da **C-A2 - radiação ultravioleta / solar** e da **C-A6 - envelhecimento natural**, ambas registadas em 80% das ocorrências desta anomalia. No grupo **C-P - erros de projeto / conceção** (27%), assinala-se a contribuição da **C-P11 - escolha inadequada dos materiais**, sendo registada em 60% das ocorrências desta anomalia. Embora com menor relevância, destaca-se a importância da escolha dos materiais, nomeadamente da camada de impermeabilização quando não protegida, face à localização do edifício e exposição solar.

A anomalia **A-G2 - fratura / rotura** foi identificada em 21,9% das inspeções, sendo identificadas 76 causas prováveis, obtendo-se uma média de 3,3 causas para esta anomalia. Tem como principal interveniente o grupo **C-A - ações ambientais** (54%) estando a responsabilidade imputada e aproximadamente repartida de igual forma às causas **C - A2 radiação ultravioleta / solar**, **C-A6 - envelhecimento natural** e **C-A7 - ciclos de humedificação-secagem**. Os restantes grupos apresentam uma contribuição semelhante, destacando-se no grupo **C-M - ações de origem mecânica** a contribuição da **C-M2 - cargas pontuais de natureza estática (permanentes)**, que é apontada em 30% das ocorrências desta anomalia.

A anomalia **A-G3 - descolamento / arrancamento** foi identificada em 36,2% das inspeções, onde foram identificadas 155 causas prováveis, obtendo-se uma média de 4,1 causas para esta anomalia. Pela análise do gráfico, conclui-se que os grupos que mais contribuem para o aparecimento desta anomalia são o **C-E - erros de execução** (48%) e o **C-A - ações ambientais** (34%). No primeiro, realça-se a falta de qualidade de mão-de-obra e a deficiente colocação da membrana de impermeabilização, que contribuem definitivamente para este grupo, registando-se em, aproximadamente, 60% das ocorrências da anomalia. É evidente que se não existir proteção pesada, o facto de a membrana não ser bem aderida ou fixada mecanicamente poderá facilitar o seu descolamento / arrancamento. No segundo grupo, realça-se a contribuição da ação do vento (**C-A1**), aparecendo em 70% das ocorrências desta anomalia.

A anomalia **A-G4 - formação de pregas / empolamento** foi identificada em 45,7% das inspeções da amostra, tendo sido assinaladas 176 causas prováveis, o que resulta em 3,7 causas por ocorrência desta anomalia. Pela análise do gráfico conclui-se que os grupos que mais contribuem para o aparecimento desta anomalia são o **C-E - erros de execução** (57%) e o **C-A - ações ambientais** (32%). No primeiro grupo, a causa **C-E1 - falta de qualidade da mão-de-obra** e a **C-E11 - deficiente colocação da membrana de impermeabilização** têm elevada participação rondando ambas o registo em 80% das ocorrências dessa anomalia. É de relevar que ambas as causas estão intrinsecamente associadas à qualidade da mão-de-obra. Quanto às ações ambientais, os fatores que mais concorrem para o aparecimento desta anomalia são a **C-A2 - radiação**

No caso da anomalia **A-G5 - fissuração**, que foi identificada em 21,9% das inspeções, foram identificadas 79 causas prováveis, resultando em 3,4 causas para esta anomalia. As causas para a ocorrência desta anomalia encontram-se associadas à **C-P11 - escolha inadequada de materiais** (registada em 57% das ocorrências da anomalia) do grupo **C-P - erros de projeto / conceção**, à **C - A2 radiação ultravioleta / solar** (registada em 78% das ocorrências da anomalia), à **C-A6 - envelhecimento natural** (registada em 65% das ocorrências da anomalia) e à **C-A7 - ciclos de humedificação-secagem** (registada em 78% das ocorrências da anomalia), sendo as últimas três do grupo **C-A - ações ambientais**. De facto, este grupo detém a maior fatia de contribuição, atingindo 68%, enquanto que o grupo **C-P - erros de projeto / conceção** apenas detém 20%. Os resultados são esperados uma vez que as ações ambientais terão sempre uma maior contribuição para o aparecimento deste anomalia, não obstante podem ser minimizadas recorrendo a um projeto que contemple o aparecimento deste tipo de anomalias. Mais uma vez, o grupo **C-M - ações de origem mecânica** não teve qualquer registo, uma vez que este tipo de ação não tem qualquer relação com a anomalia em causa.
